CONSUEGRA

un patrimonio

POR DESCUBRIR

LA MAYOR PRESA ROMANA DE TODO EL IMPERIO ROMANO OCCIDENTAL

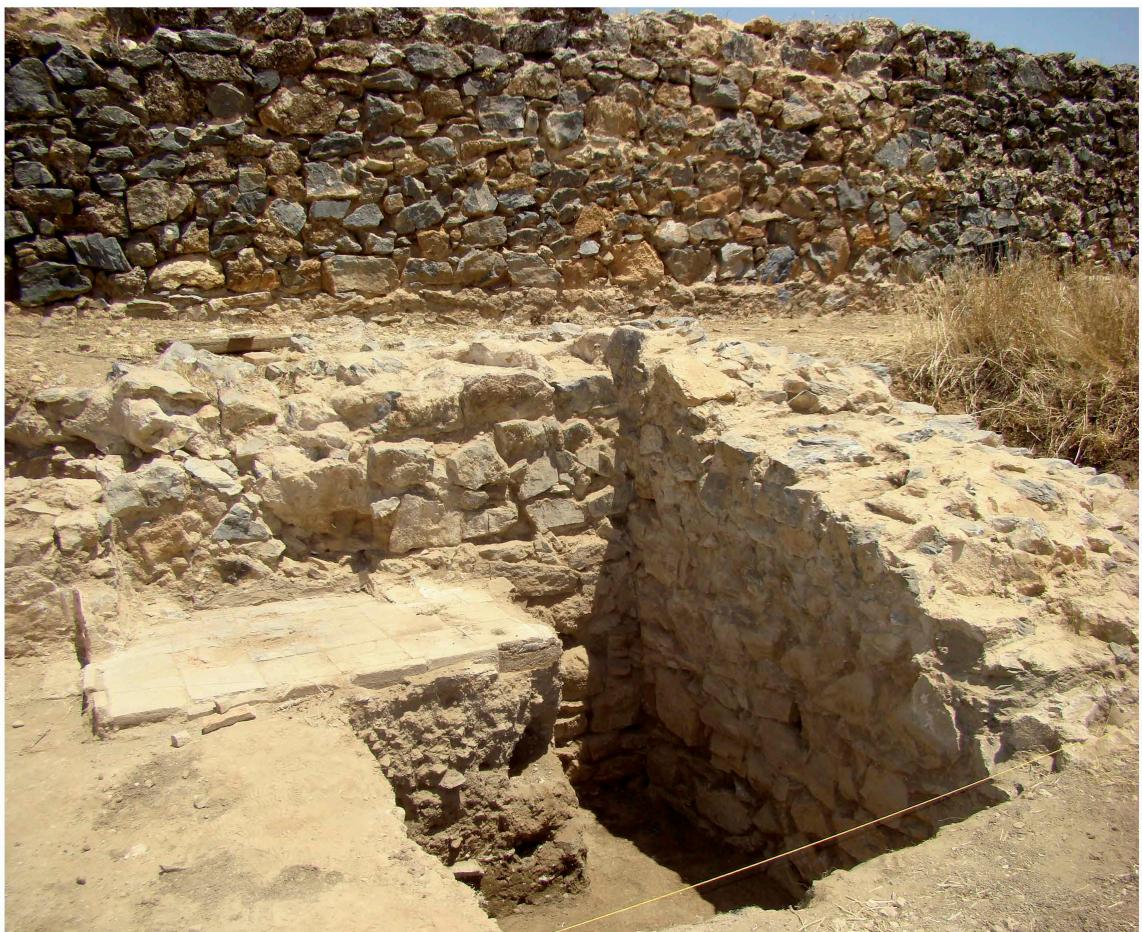
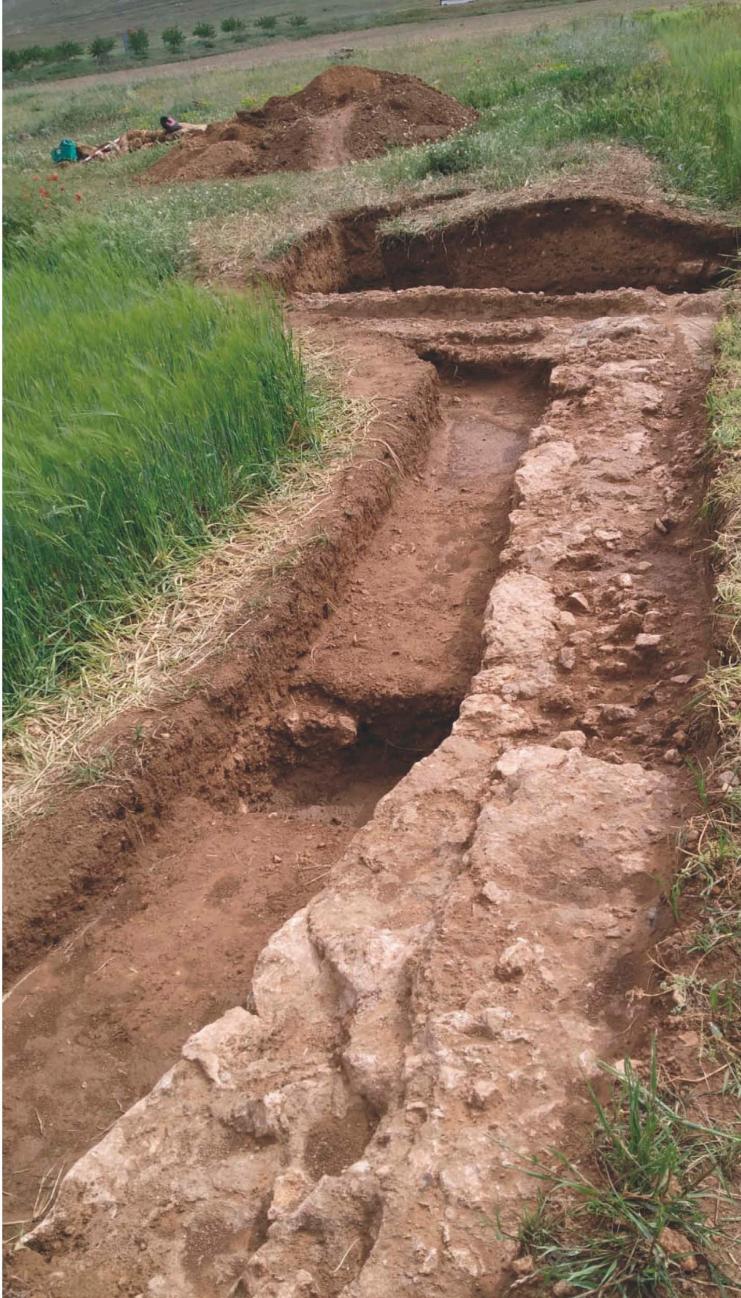
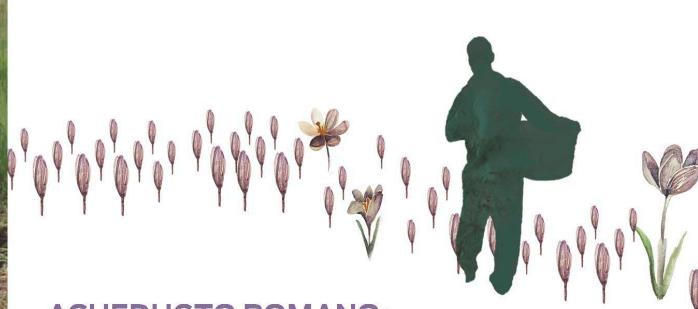
A grandes rasgos, consta de dos fases constructivas, siendo posiblemente la más reciente de época tardoantigua (S. IV-V), que correspondería al tramo visible hoy en día desde el río Amarguillo hasta la zona de separación de muros y englobaría los contrafuertes que podemos ver ahora. De igual modo, se ha comprobado la existencia de otro terraplén de tierra que protegía el muro cara adentro del pantano, lo que explicaría, en gran medida, que se haya conservado en tan buen estado y con un escaso grado de expolio. El tramo de muro retranqueado al interior, así como lo que desde los primeros estudios con Giles Pacheco se creía que era cimentación, en realidad son tramos de muro correspondientes a la primera fase de la presa, como podemos comprobar con el complejo sistema de contrafuertes internos y riostrados entre sí

que forman parte de esa primera estructura. Otro elemento, el orificio por el que fluye el agua desde el interior del pantano hacia la torre de toma de agua (edificio cuadrangular y con canal abovedado), es de grandes dimensiones e irregular, siendo más acorde a un aliviadero de agua. Siguiendo este repaso, otro de los elementos identificados, es la gran zanja de cimentación documentada, con una anchura en su parte inferior, de algo más de 2 m; y en su parte superior, de algo de más de 5,5 m. Tal vez, pudo servir como camino de uso en la construcción del tramo de muro tardíoantiguo.
