# El proyecto de restauración y consolidación del Castillo de Consuegra

# Las obras relizadas en la Primera Fase

## Julio 2021 – Junio 2022

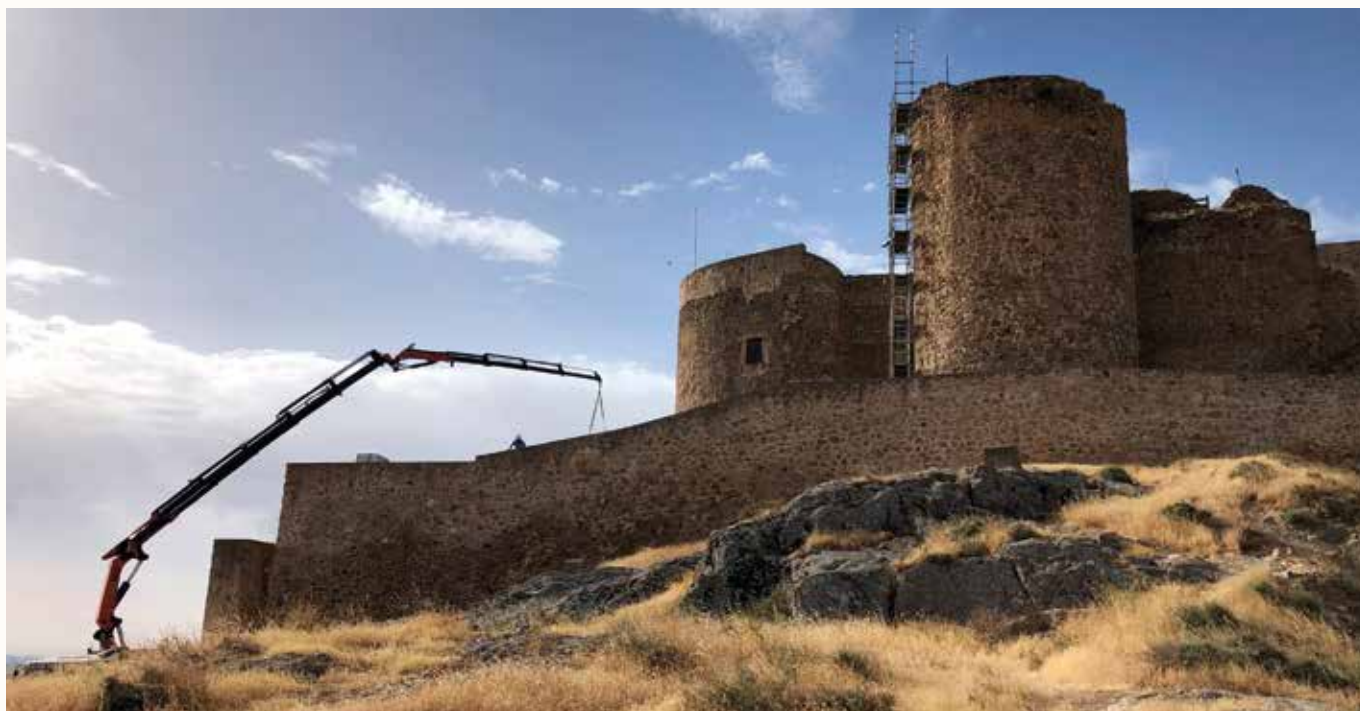
Inicio de las obras de la primera fase

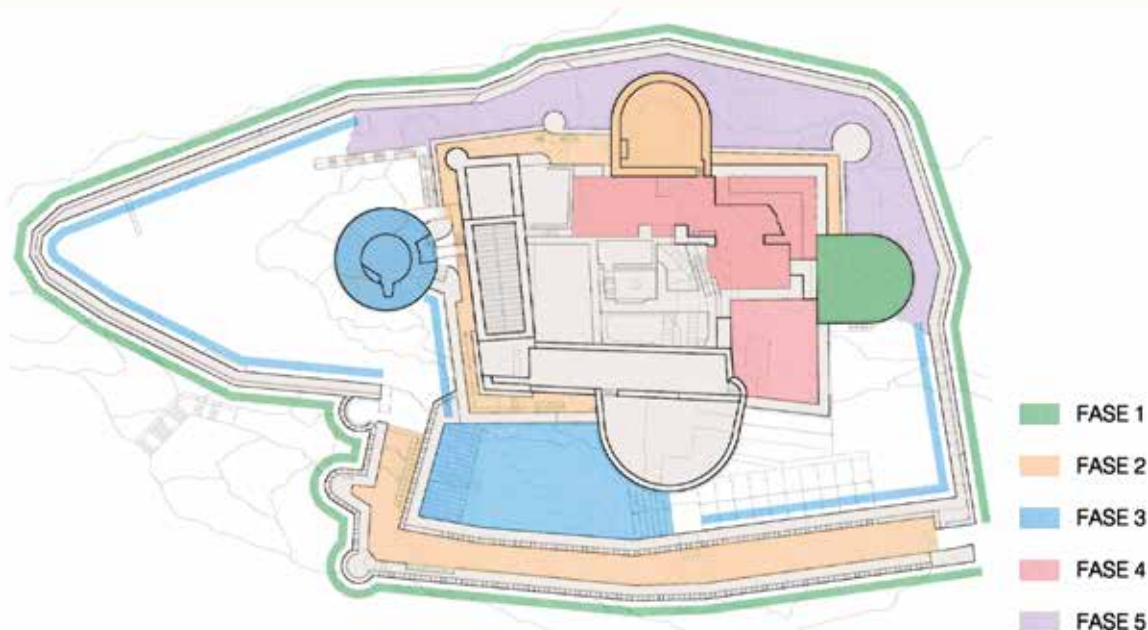
Ubicación de las obras en las diferentes fases del plan director

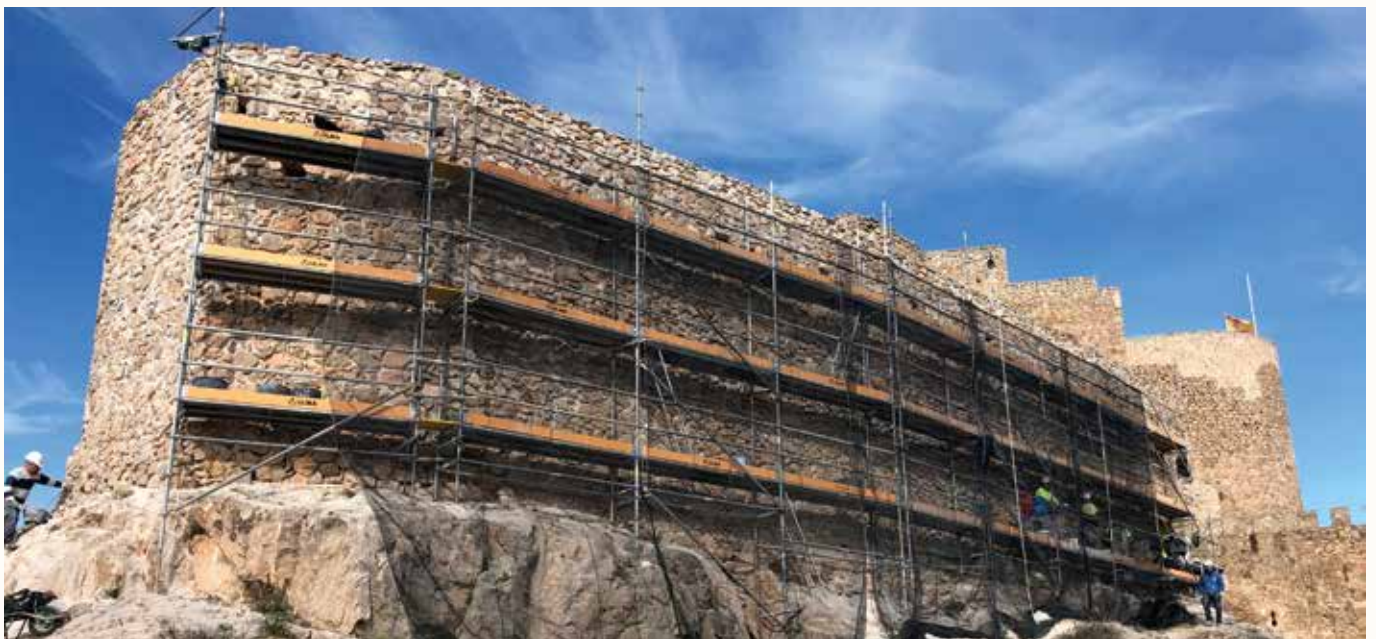
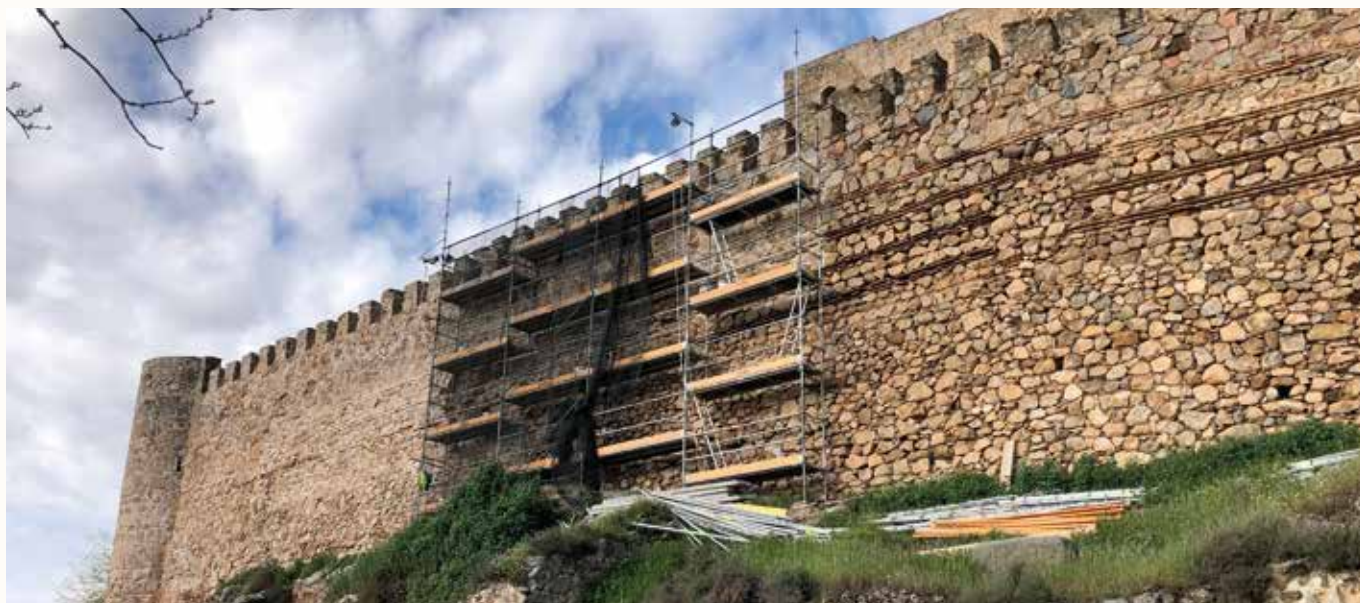
Trabajos de consolidación en fábricas exteriores del tercer recinto amurallado

El proceso de obra propiamente dicho se inició en noviembre de 2021 con la consolidación de las fábricas exteriores del tercer recinto amurallado. Se ha actuado sobre una superficie muraria en torno a 1.800 m<sup>2</sup>. Sobre ella se han realizado trabajos de retirada de vegetación intrusiva y limpiezas superficiales mediante cepillado manual en seco. También se ha actuado en aquellas zonas donde la presencia de rejuntados de mortero de cemento venían produciendo daños en las fábricas, retirándolos debidamente.

Las consolidaciones en las fábricas se han realizado mediante trabajos de retacado de mampuestos y sellados con mortero de cal en las zonas donde las juntas se encontraban arenizadas o disgregadas, siendo una de las principales causas de los desprendimientos que se venían produciendo.

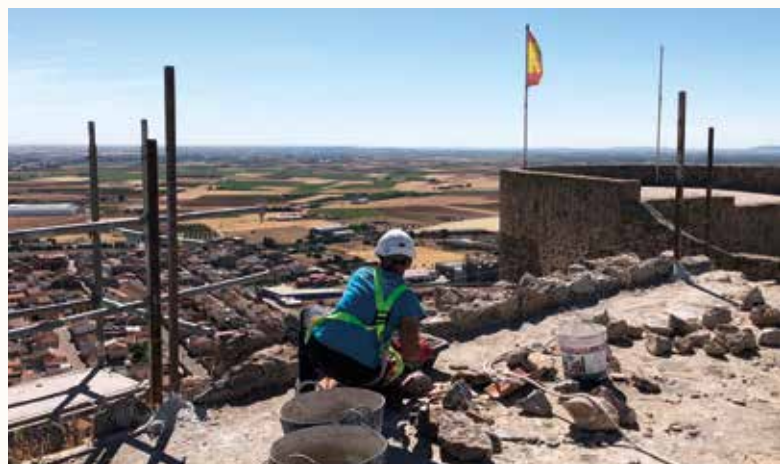
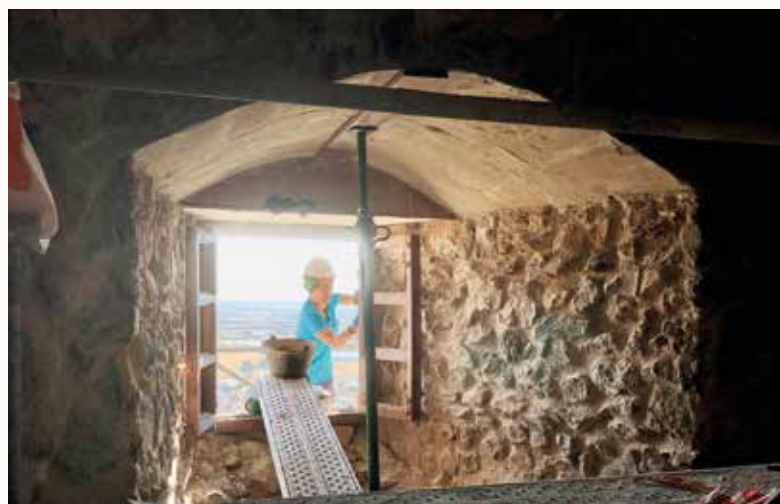
Trabajos de restauración en el torreón norte

Durante los últimos meses los trabajos se han localizado en torno al torreón norte, realizando previamente el desbroce y limpieza de paramentos de las salas interiores y retirada de vegetación intrusiva de cubierta.

Sobre las fábricas interiores se han desarrollado trabajos de retacados puntuales de mampostería y rejuntados con mortero de cal.

Se ha procedido a regularizar el muro perimetral de coronación de la torre apoyándonos en los testigos encontrados, para así poder ejecutar el sistema de cubierta y desagüe de la misma; así como la reconstrucción ya documentada en trabajos anteriores, de la ventana en torno al hueco situado en la parte superior del lienzo este.

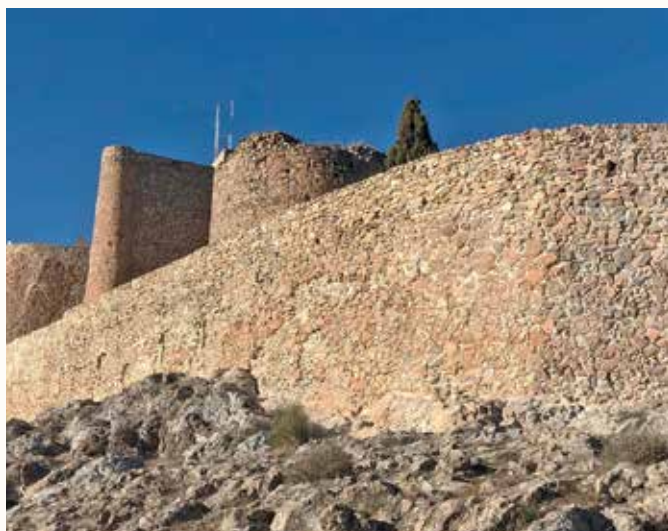
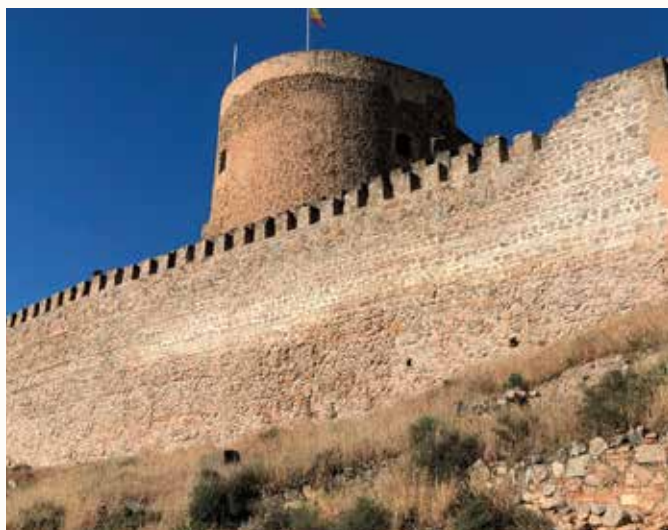
Resultado tras los trabajos de consolidación en fábricas exteriores

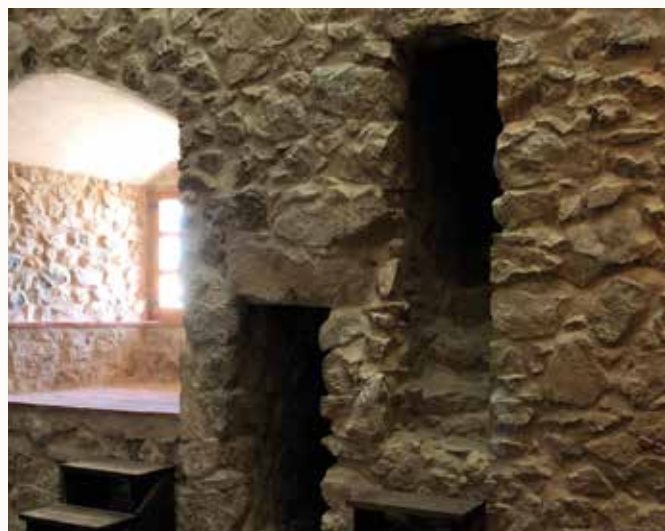
Resultado tras los trabajos en nivel superior torreón norte

Sobre los revocos históricos documentados tras la limpieza y desescombro se han realizado trabajos de mantenimiento y consolidación, para su correcta conservación. En el nivel superior, la bóveda de cubierta se ha revestido mediante un revoco a la cal, al igual que podemos encontrar en otras salas del castillo.

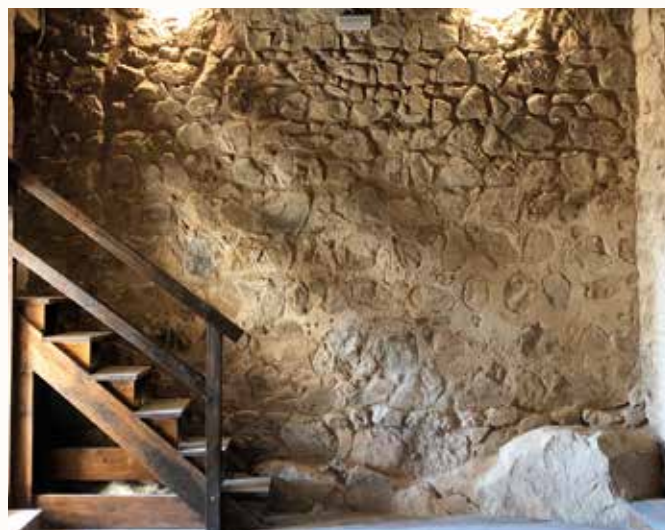
Resultado tras los trabajos en nivel inferior torreón norte

Completan las actuaciones realizadas los correspondientes trabajos de carpintería para la formación de forjados, escaleras, puertas y ventanas; así como el desarrollo de una nueva instalación eléctrica en superficie que ha dotado a la torre de un sistema eficiente de iluminación.
